**DOKUMEN  
HASIL PEMERIKSAAN / PENGUJIAN LINGKUNGAN KERJA  
DAN  
BAHAN-BAHAN BERBAHAYA**

SURAT KETERANGAN  
FAKTOR FISIKA/ KIMIA/ BIOLOGI/ ERGONOMI/ PSIKOLOGI  
DI TEMPAT KERJA

PEMERIKSAAN DAN PENGUJIAN AWAL-BERKALA KHUSUS  
PENCAHAYAAN

DENAH TITIK PENELITIAN PENCAHAYAAAN  
PT. Ehusa Tok  
Security

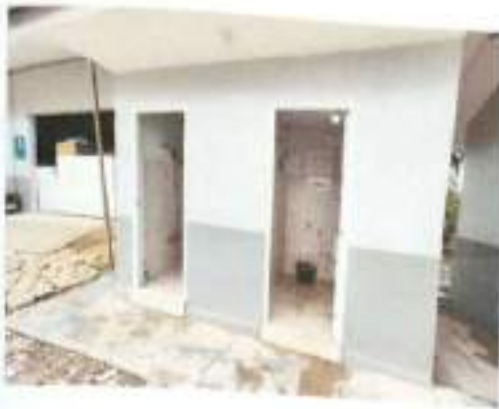
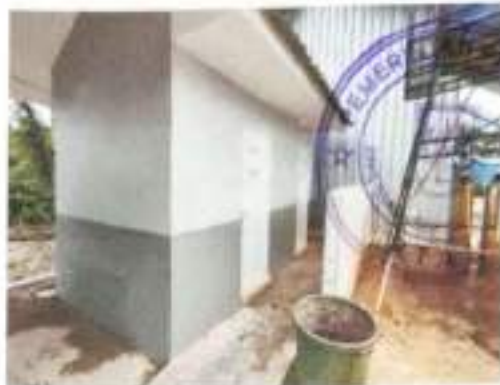
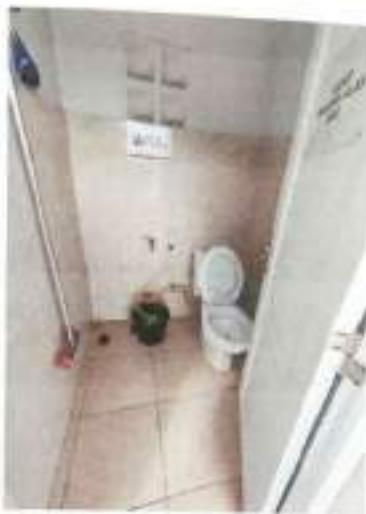
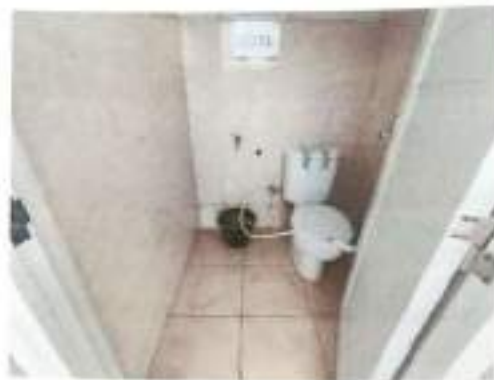
## DOKUMENTASI

- Toilet memiliki kebersihan yang terjaga dan mutu penerangan yang baik.
- Jumlah toilet sudah memadai.

Berdasarkan analisa yang telah dilakukan disimpulkan toilet untuk Kantor Sementara memenuhi syarat K3.

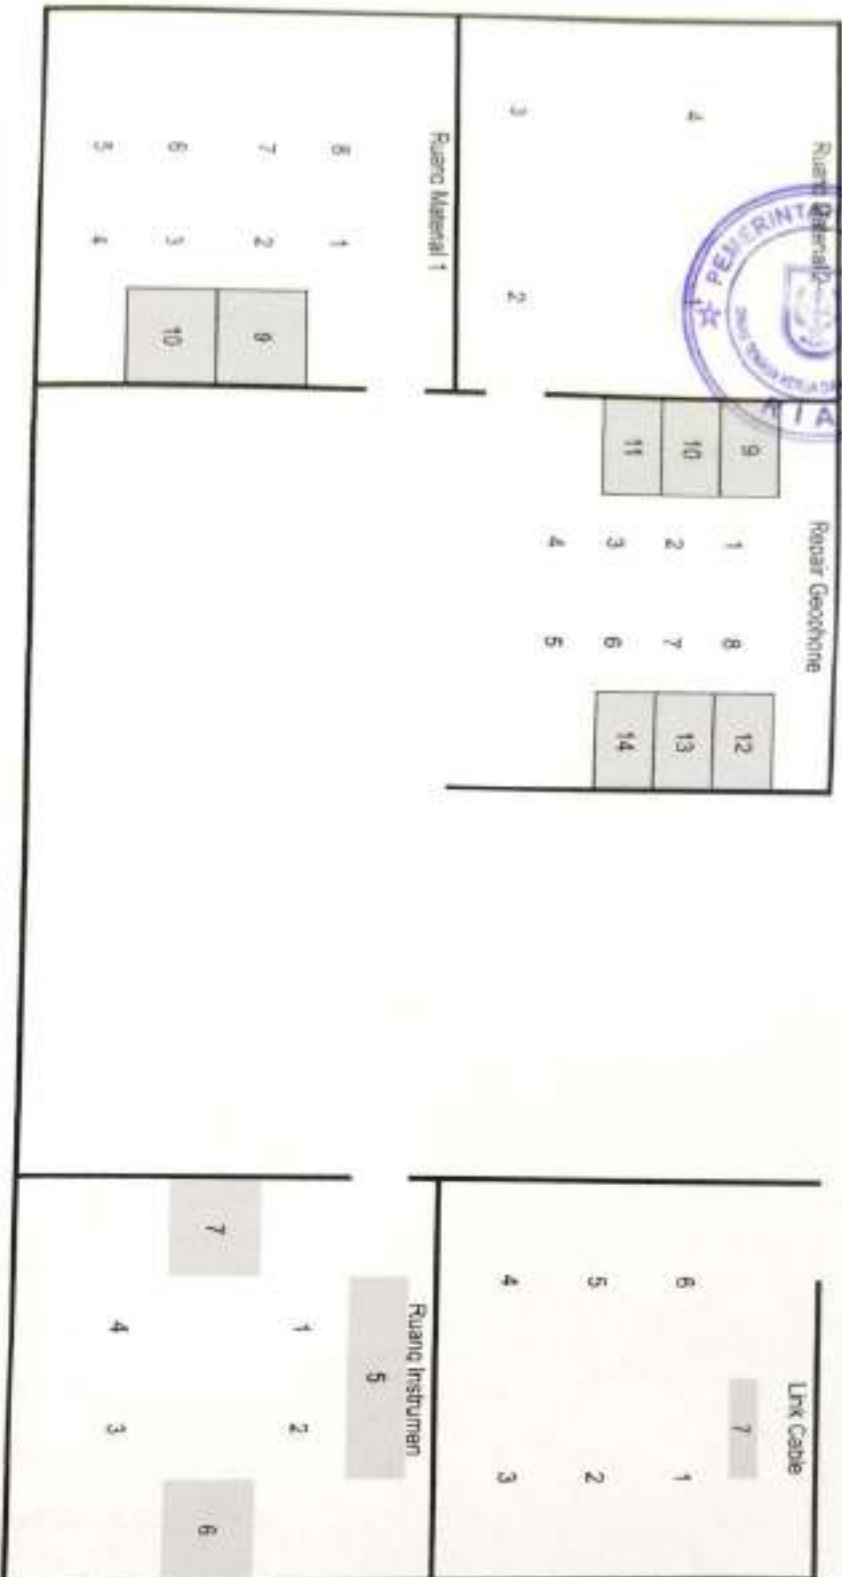
**DENAH TITIK PENGUJIAN PENCAHAYANAN**  
**PT. Elmusa Tbk**  
 Workshop Recording

- Intensitas pencahayaan umum di **Ruang Material 1** terukur rata-rata **178.75 (dibawah standar)** dan intensitas pencahayaan lokal yang terukur dibawah standar.
- Intensitas pencahayaan umum di **Ruang Material 2** terukur rata-rata **162.5 (dibawah standar)** dan intensitas pencahayaan lokal yang terukur dibawah standar.
- Intensitas pencahayaan umum di **Repair Geophone** terukur rata-rata **403.25 (sesuai standar)** dan intensitas pencahayaan lokal yang terukur dibawah standar.
- Intensitas pencahayaan umum di **Ruang Instrument** terukur rata-rata **207.25 (dibawah standar)** dan intensitas pencahayaan lokal yang terukur dibawah standar.
- Intensitas pencahayaan umum di **Ruang Link Cable** terukur rata-rata **309.16 (sesuai standar)** dan intensitas pencahayaan lokal yang terukur dibawah standar.

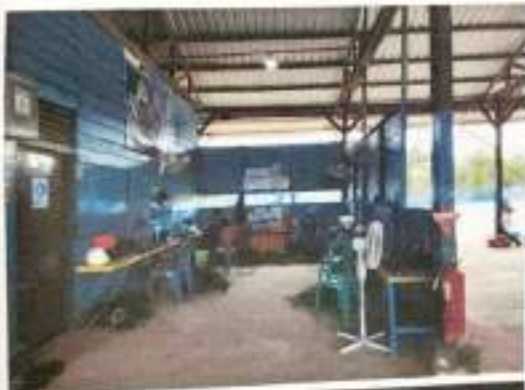
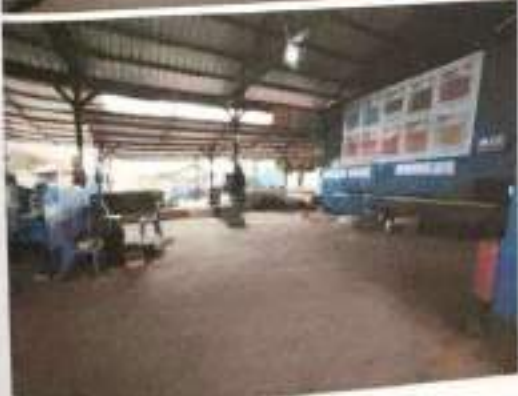
| No. | Ruang Kerja / Bagian | Lokasi Pemeriksaan | Pemisahan Alat (Ada / Tidak) / Penataan Alat (Ada / Tidak) | Pembersihan Alat/ Perkakas/ Bahan Secara Rutin (Ada/ tidak) | Prosedur Kebersihan/ Penempatan / Penataan Alat, perkakas, bahan (Ada / Tidak) | Label Bahan (Ada/ tidak) |
|---|---|---|---|---|---|---|
| 3. | Area Repair Geophone | | Pemisahan Alat :<br>Ada | Ada | Ada | Ada |
